フォトグラメトリにより作成した4D建物モデルの活用に関する研究 (その2 変形前後の3Dモデルからの残留変形量推定)

フォトグラメトリ 3Dモデル 残留変形量推定
損傷度推定

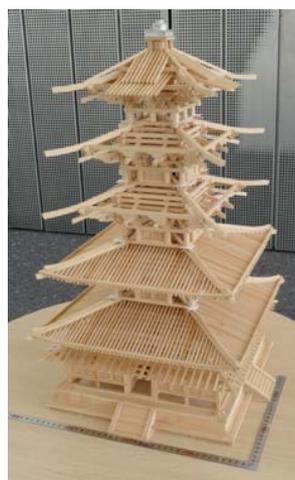
図1 対象物の写真

残留変形量推定の対象物として、法隆寺五重塔の木製構造模型を用いた。その写真を図1に示す。基壇を含めた高さは620mm(相輪部は除く)、最下層の屋根は500mm四方であり、実物の1/40スケールである。市販の素材キットを手作業で組み立てたため、各部の直角度や平行度は高くはない。

この模型は、最下層を除く各層柱の柱脚部とその下層最上部の柱盤を固定していないため、各層に自由に水平方向の変形を与えることが可能である。このことを利用して、第2層～第5層にそれぞれ最大で数mm程度の層間変形を与え、これを残留変形と考えて、実測による値

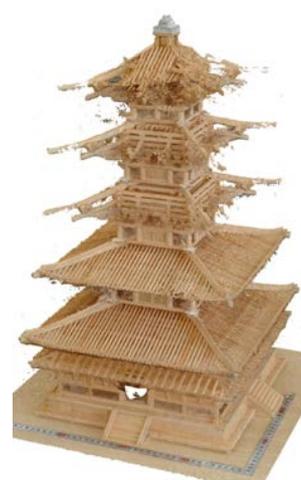
図2 3Dモデル

静止画像群からの3Dモデル構築は、(その1)と同じ方法を用いたため、詳細は省略する。構築された3Dモデル(変形前のもの)を図2に示す。

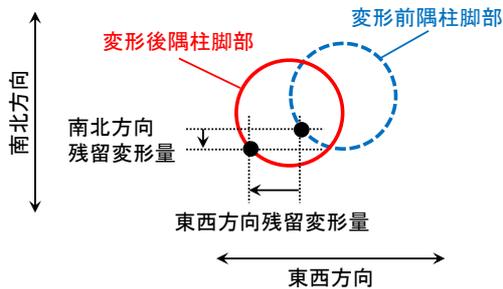
図3 残留変形量測定の様式図

柱盤上の上部層柱位置に方眼用紙を添付し、変形を与える前と与えた後にそれぞれクローズアップ撮影した柱盤と上部層柱の接触状況の違いから、目視により上部層柱のずれ量を計測した。なお、ずれ量の測定刻みは0.5mmとした。残留変形量測定の様式図を図3に、クローズアップ撮影した写真の一例を図4に示す。図4に示した写真における左右方向を便宜上「東西方向」、上下方向を同じく「南北方向」と呼ぶこととする。図3の例では、西方向に1mm、南方向に1.5mmのずれ(層間変形)が生じていると測定した。

第2層～第5層の隅柱において、東西・南北両方向のずれ量を測定し、これを第2層から順次合計したものを、各層柱脚位置における地表面からの残留変形量とした。

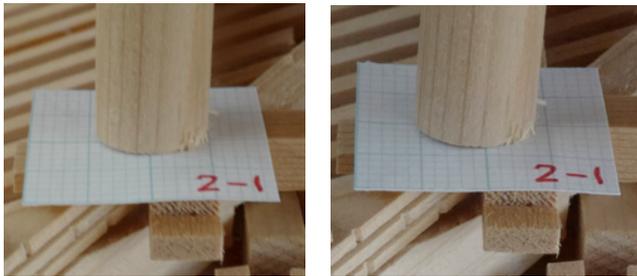
図4 柱盤と上部層柱の接触状況

(a) 変形を与える前 (b) 変形を与えた後

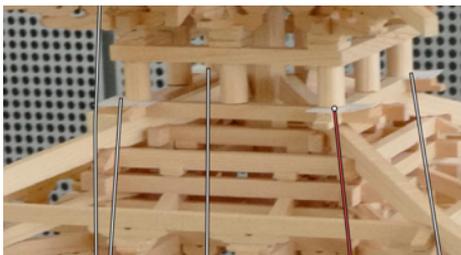
図5 3Dモデル上に描かれた折れ線の写真への投影

残留変形量の実測は2-3で示したように隅柱脚部位置で行ったので、3Dモデルからの残留変形量推定時にも、隅柱脚部の円周上の1点を層方向に結ぶ折れ線を描いた。図5に、3Dモデル上に描かれた折れ線を写真上に投影したものの一例を示す。折れ線描画時には、折れ線が投影された複数の写真を参照しながら、折れ点がモデル上の正しい位置に設定されるように微調整を行った。

使用したフォトグラメトリソフトウェアには、3Dモデル構築時に使用した写真の対象物上に折れ線を描くことで、3Dモデル上に折れ線を描く機能が実装されている。この機能を用いて、変形前、変形後のそれぞれの3Dモデル上に折れ線を描き、これを3次元CADデータとして出力して、位置・回転とスケールを調整した上で、変形前後の形状を比較することにより、残留変形量を推定した。

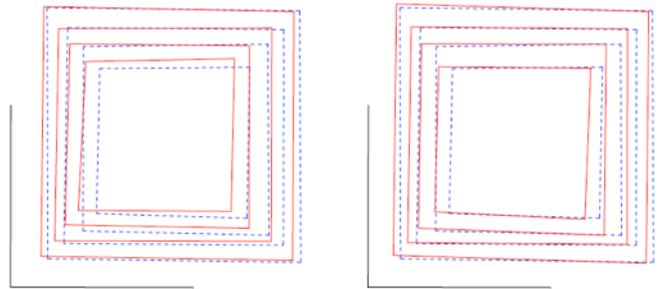
図6 各層柱の変形前位置(点線)と変形後位置(実線)

図6に、変形前と変形後のそれぞれについて、3Dモデルから推定した各層の隅柱脚部上の点を結んだ四角形を示す。点線が変形前、実線が変形後を示しており、両者の差が地表面からの残留変形量となる。なお、各図の左下に示したL字型の各辺の長さは200mmである。図6より、東西方向の残留変位は、3Dモデルからの推定と実測とで概ね対応していることがわかる。一方、南北方向の残留変位は、両者にやや差がみられることがわかる。

(a) 3Dモデルからの推定

(b) 実測

各層の隅柱位置4箇所計測した地表面からの残留変形量のうちの各層での最大値を、3Dモデルからの推定値と実測値のそれぞれについて表1に示す。東方向および北方向への変形を正としている。各層の階高は90～95mmであるので、残留層間変形角としては東西方向では1/100～1/20程度が生じている。表1より、東西方向については最大で30%程度の誤差で残留変形量が推定できていることがわかる。一方、南北方向については誤差が大きく、推定ができているとは言い難い。この原因については現在検討中である。
